ONVOLDOENDE AANHECHTING BREEDPLAATVLOER OORZAAK INSTORTING PARKEERGARAGE EINDHOVEN

MA 25 SEPT 2017

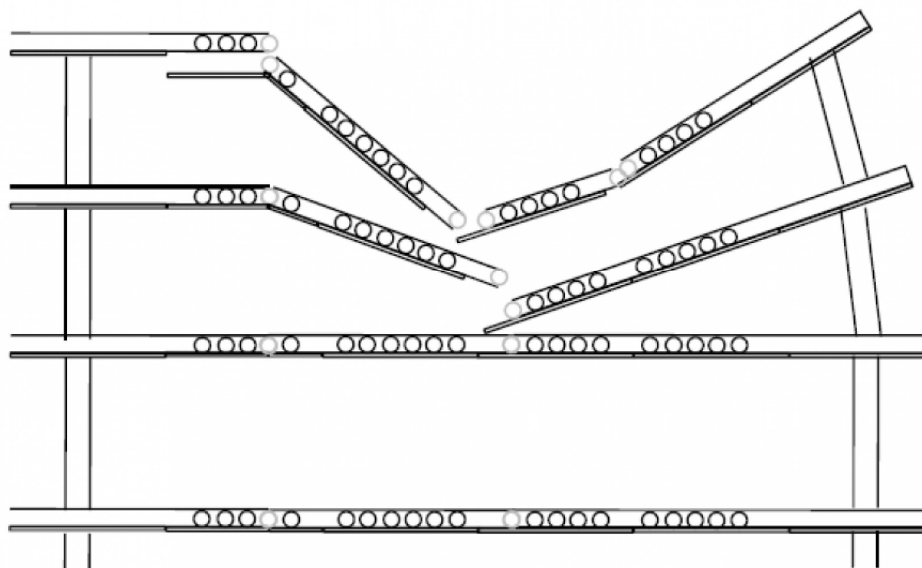
Het gebouw is opgebouwd uit bollenplaatvloeren van het type Bubbledeck. Dit zijn breedplaten met een druklaag waarin gewichtsbeparende bollen zijn opgenomen. De vloeren zijn in deze situatie puntvormig ondersteund door kolommen. Als eerste bezweek de vierde verdieping (fig. 1 en onderstaande animatie). Dit gebeurde ter plaatse van de middelste langsnaad tussen twee naast elkaar gelegen breedplaten (fig. 2). Uit onderzoek bleek dat dit de positie was waar volgens de berekeningen een relatief groot buigend moment optrad.

Figuur 1 - Schematische weergave instorting: Als eerste bezweek de vierde verdiepingvloer en vervolgens de onderliggende vloeren

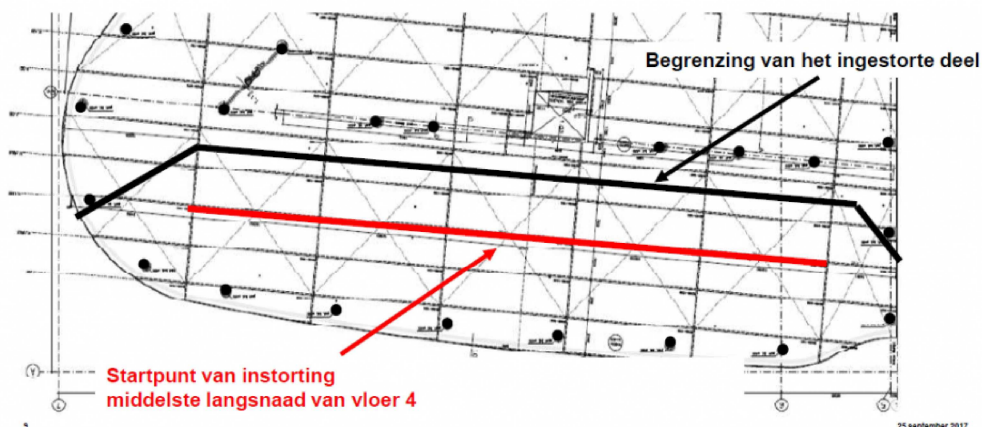
Op het moment van bezwijken, was er naast permanente belasting nog geen veranderlijke belasting aanwezig. Wel was er door het mooie weer sprake van een hoge temperatuur en instraling van de zon. Hierdoor had de vloer de neiging op te bollen. Dit werd echter tegengehouden door de aanwezige kolommen. Hierdoor ontstond een extra positief buigend moment in de vloer.

Figuur 2 - De vloer bezweek op een langsnaad tussen twee naast elkaar gelegen breedplaten, daar waar de momenten het grootst zijn

De capaciteit op die plek bleek niet voldoende om dat hoge moment op te nemen. Uit beide onderzoeken bleek dat de oorzaak lag in een onvoldoende afschuifsterkte van het aansluitvlak tussen de breedplaatvloer en het ter plaatse gestorte beton. Deze sterkte voldeed niet aan de eisen uit de Eurocode (NEN-EN 1992-1-1).

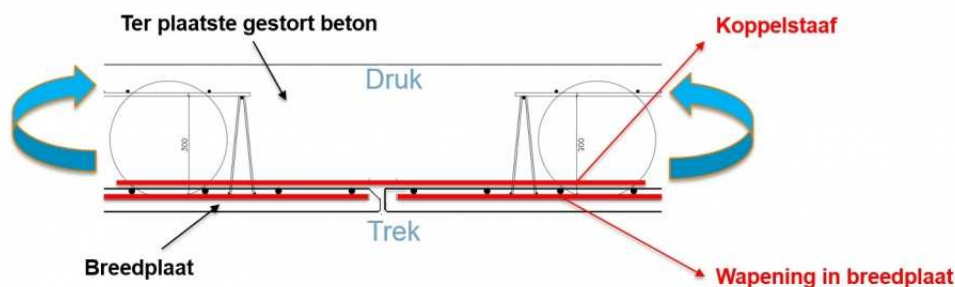
De afschuifsterkte in het aansluitvlak is van groot belang, vooral omdat via dit vlak de trekkracht uit de wapening in de breedplaten naar koppelstaven en vervolgens naar de aangrenzende breedplaat wordt overgedragen (fig. 3). De slechte aanhechting werd veroorzaakt doordat de breedplaatvloeren waren vervaardigd met zelfverdichtend beton en aan de bovenzijde niet waren opgeruwd. Het aantal en de lengte van de koppelstaven was wel voldoende. Ook zijn er geen aanwijzingen dat de bollen in de vloer een negatieve rol hebben gespeeld.

Figuur 3 - Opbouw bollenplaatvloer ter plaatse van langsnaad

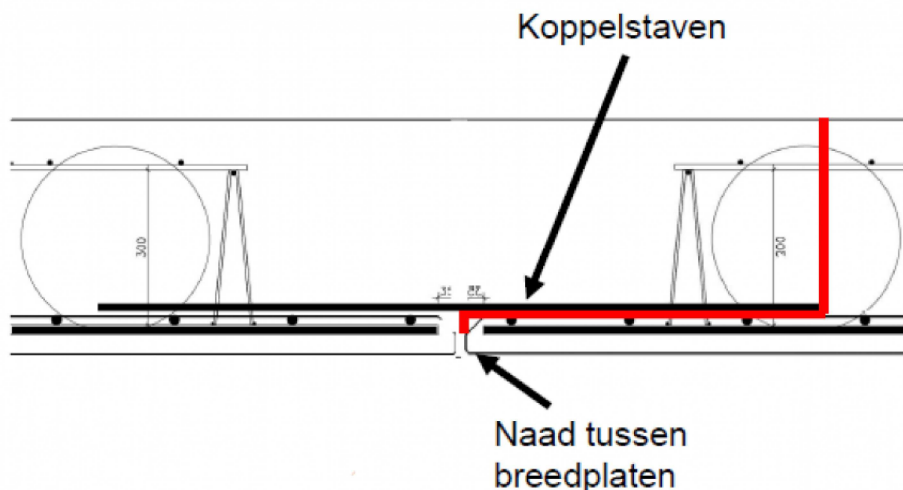
Het schadebeeld sloot precies aan bij de veronderstelde oorzaak. Het breukvlak startte horizontaal boven de breedplaatvloer en liep bij het einde van de koppelstaaf naar boven de in het werk gestorte laag in (fig. 4).

Figuur 4 - Schematische weergave breukvlak
